PROJEKT ARCHITEKTONICZNO – BUDOWLANY

INWESTOR: PARAFIA RZYMSKOKATOLICKA P.W.ŚW. MARCINA W RADZIECHOWY

ADRES: KOŚCIÓŁ P.W. ŚW. MARCINA W RADZIECHOWY, UL. PLEBAŃSKA 1, 34-381 RADZIECHOWY, POW. ŻYWIECKI, GMINA RADZIECHOWY-WIEPRZ WOJ. ŚLĄSKIE, DZIAŁKA NUMER 7159 OBRĘB 0004,

FAZA: PROJEKT BUDOWLANY

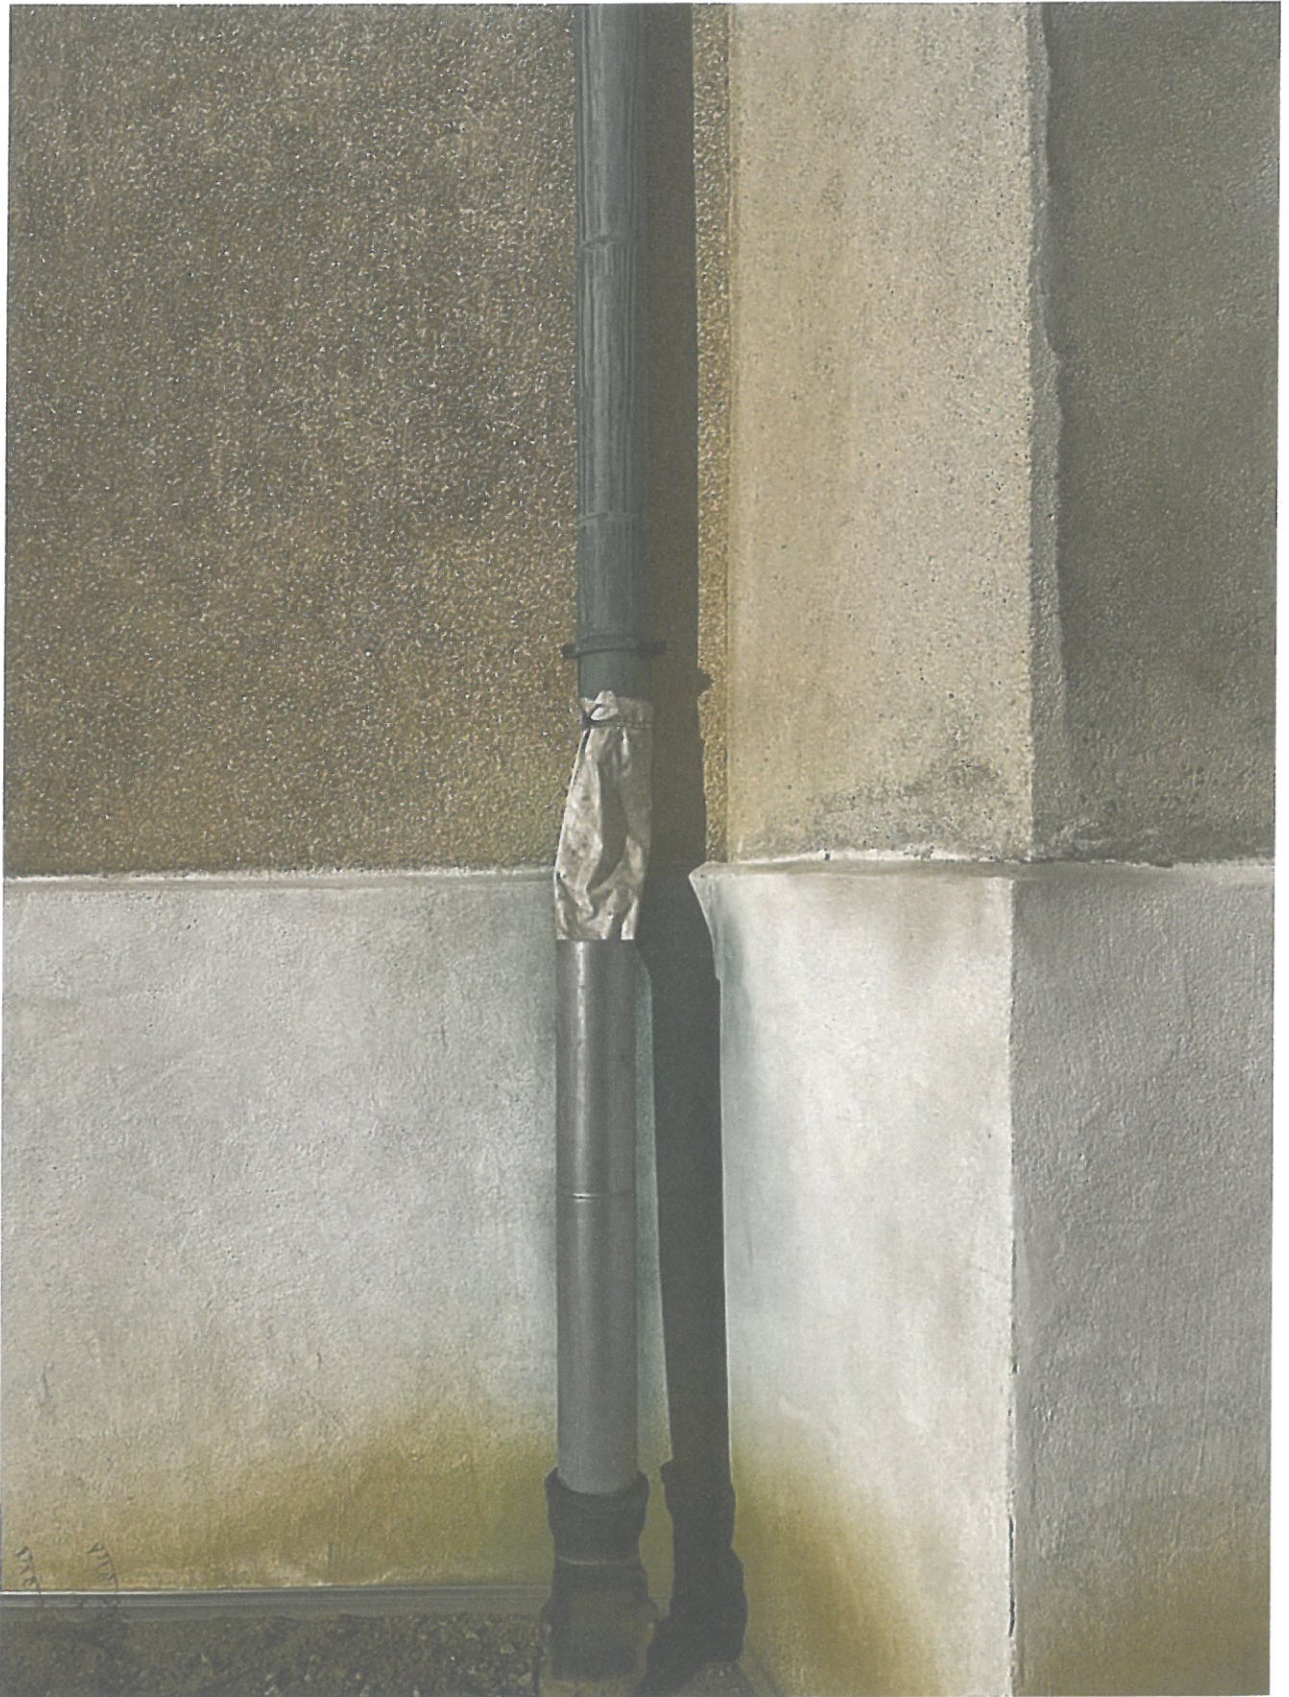
Zdjęcie 8. Widok na nieodpowiednie połączenie elementów instalacji deszczowej

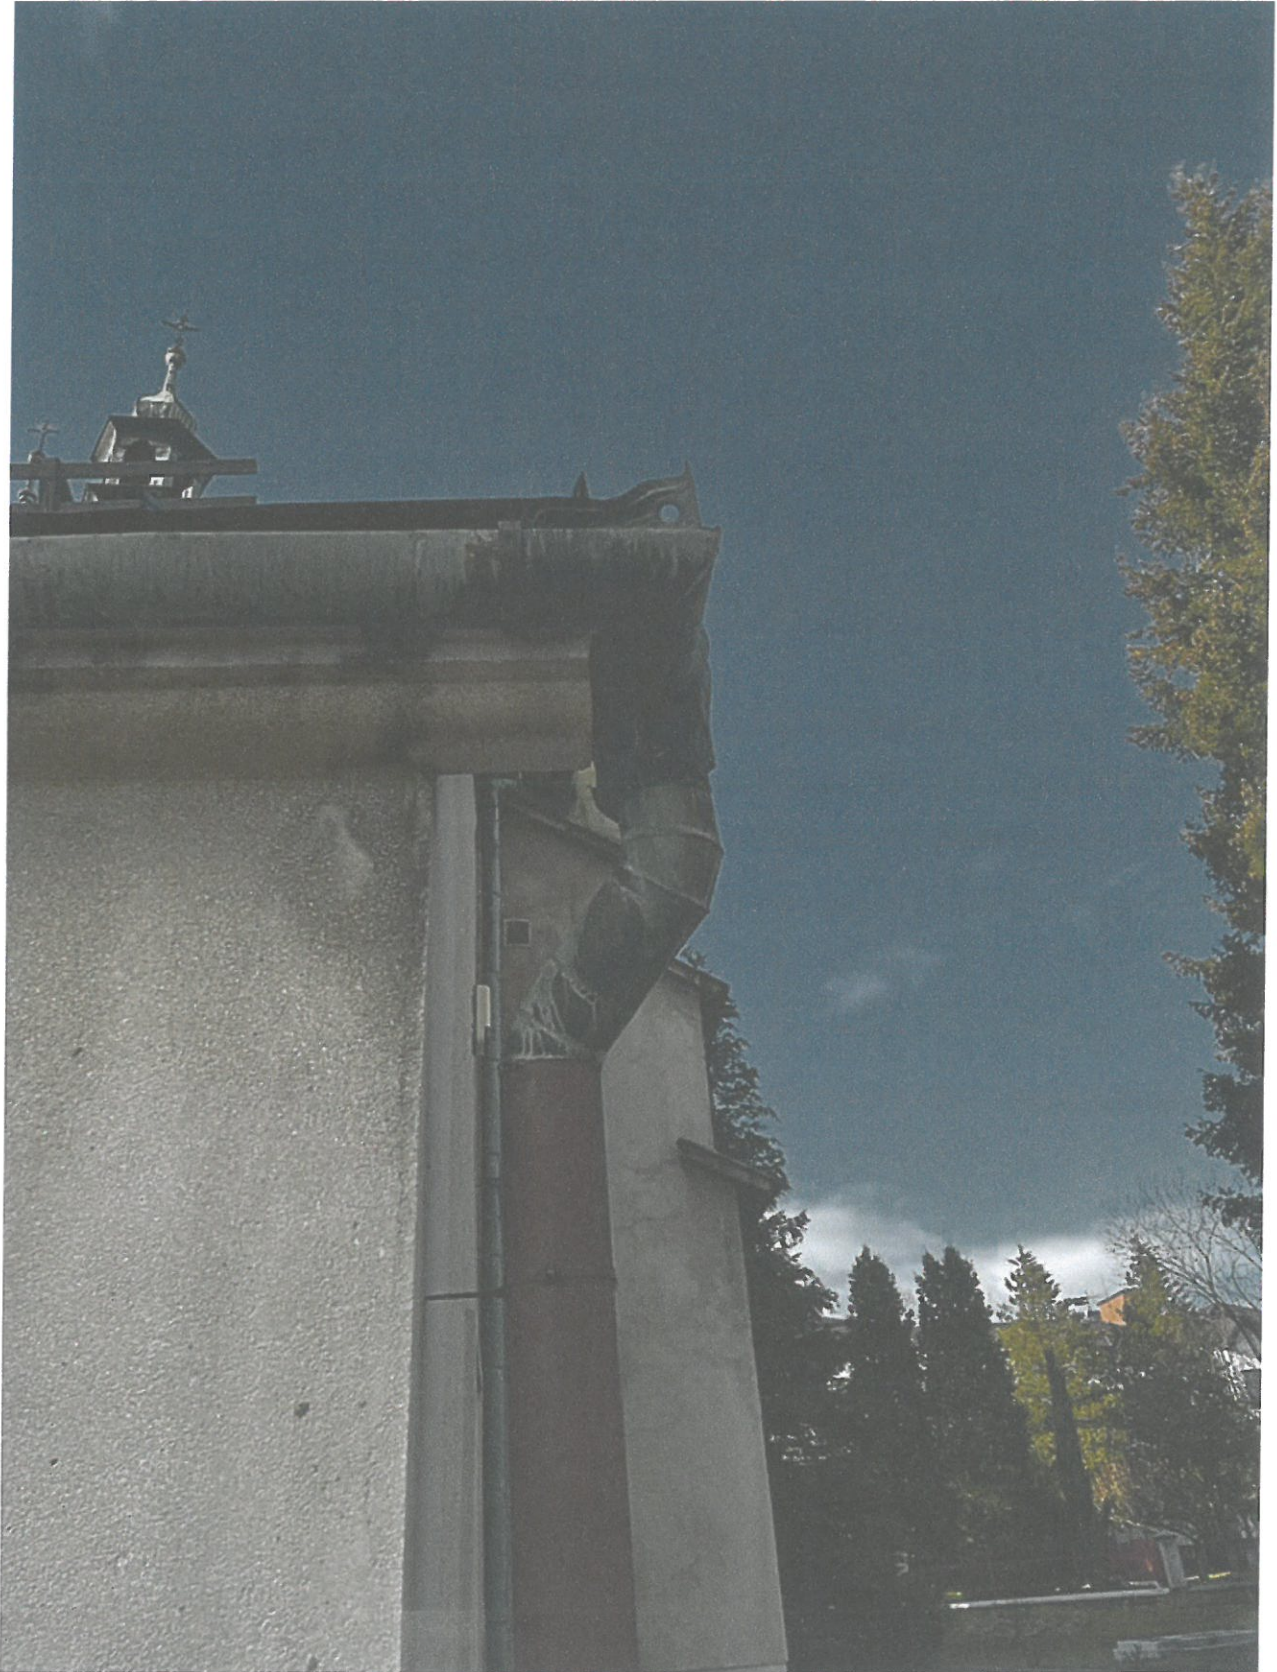
Zdjęcie 9. Widok na zawilgocony fragment narożnika gzymsu na styku instalacji deszczowej

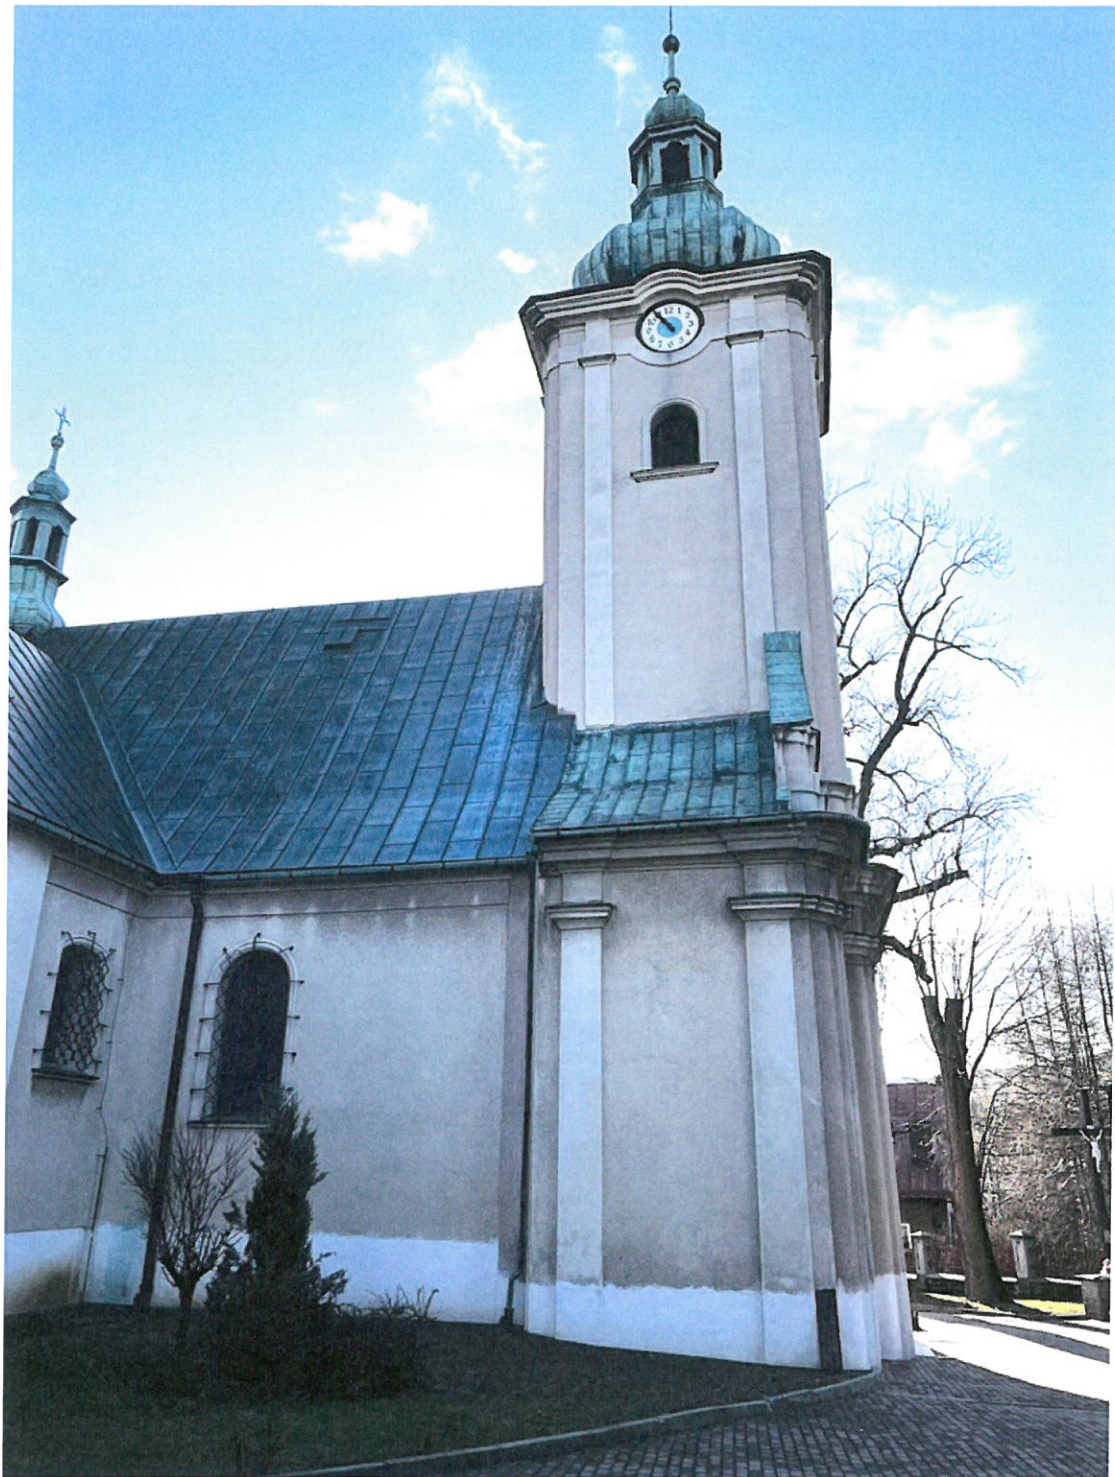
Fot. nr 2 Kościół p. w. św. Marcina w Radziechowach, k. XIV/XV w. Widok ogólny od strony północno-zachodniej. Widoczne zacieki, zawilgocenie tynków z powodu nieszczelnych obróbek blacharskich, ogólne zabrudzenie oraz siatka rys skurczowych i pęknięć. Widoczne tynki renowacyjne w strefie cokołowej wykonane w ramach wcześniejszego remontu.

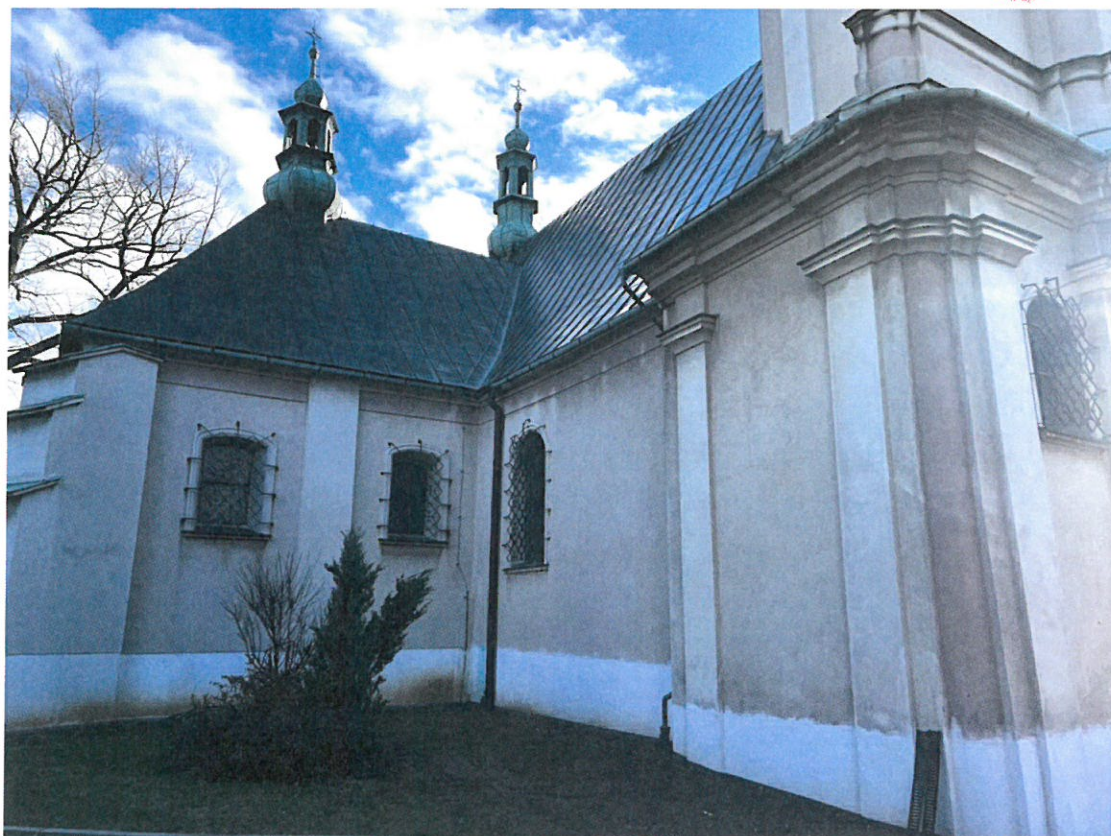
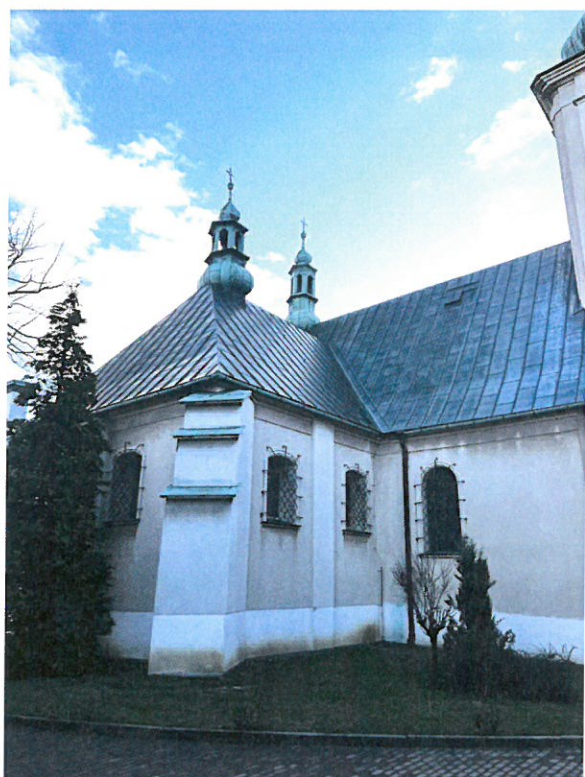
Fot. nr 3 Fot. nr 4 Kościół p. w. św. Marcina w Radziechowach, k. XIV/XV w. Widok ogólny od strony północno-zachodniej. Widoczne zacieki, zawilgocenie tynków z powodu nieszczelnych obróbek blacharskich, ogólne zabrudzenie oraz siatka rys skurczowych i pęknięć. Widoczne tynki renowacyjne w strefie cokołowej wykonane w ramach wcześniejszego remontu.

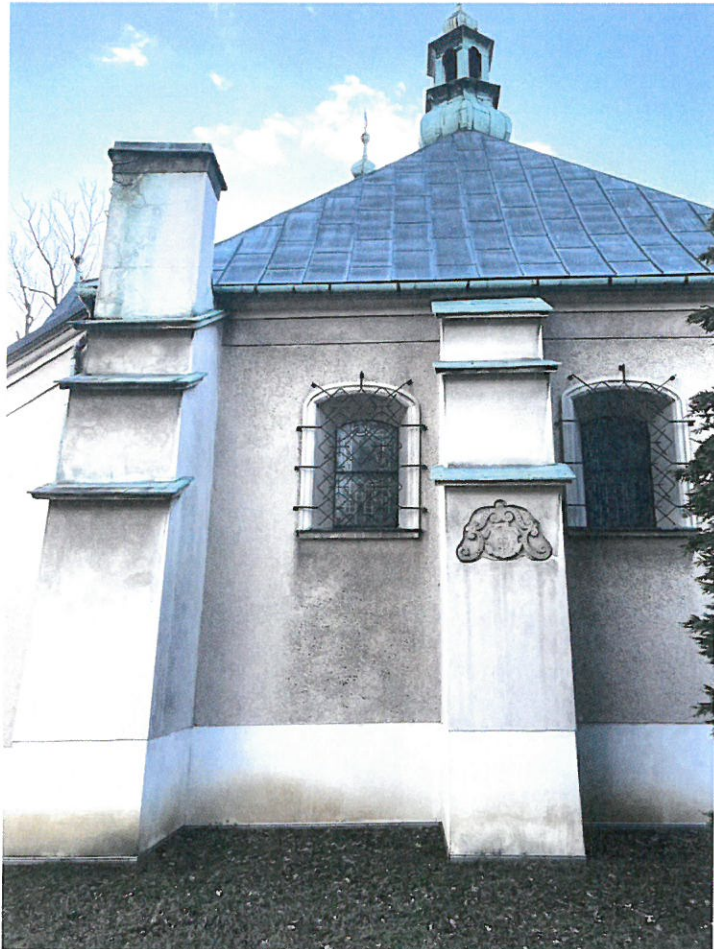
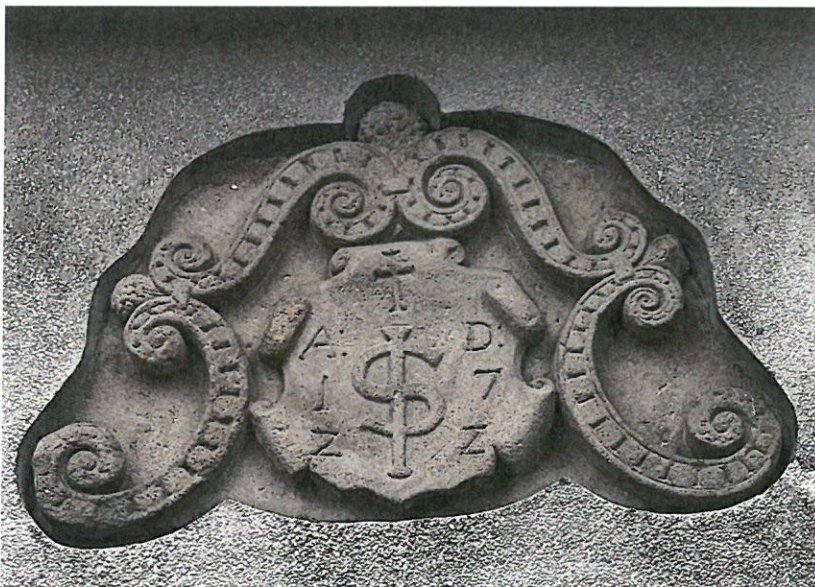
Fot. nr 5 Kościół p. w. św. Marcina w Radziechowach, k. XIV/XV w. Widok ogólny od strony północnej; kaplica św. Izydora. Widoczna gruba warstwa cementowego tynku płukanego (kartusz kamienny otynkowany wokół Fot. nr 6), ogólne zabrudzenie, nalot fałszywej patyny oraz siatka rys skurczowych i pęknięć. Bardzo zły stan zachowania tynków na powierzchni komina, na skutek nieszczęsnych obróbek blacharskich. Widoczne tynki renowacyjne w strefie cokołowej wykonane w ramach wcześniejszego remontu.

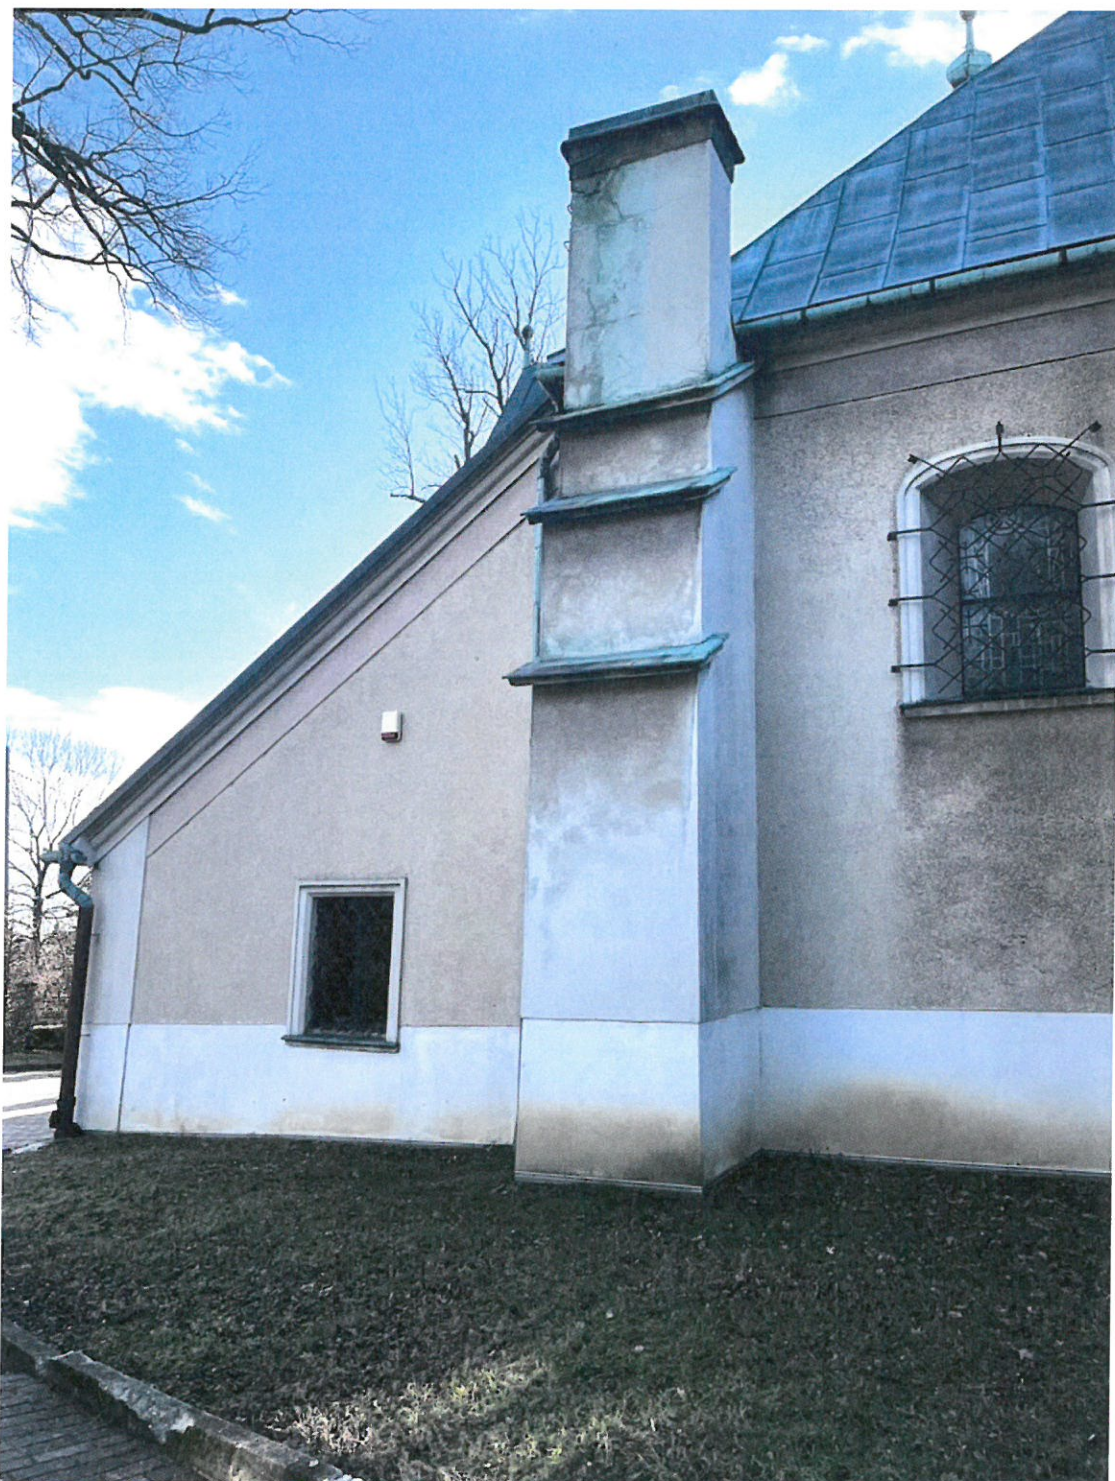
Fot. nr 7 Kościół p. w. św. Marcina w Radziechowach, k. XIV/XV w. Widok ogólny od strony północnej. Widoczna gruba warstwa cementowego tynku płukanego, ogólne zabrudzenie, nalot fałszywej patyny oraz siatka rys skurczowych i pęknięć. Bardzo zły stan zachowania tynków na powierzchni komina, na skutek nieuszczelnionych obróbek blacharskich. Widoczne tynki renowacyjne w strefie cokołowej wykonane w ramach wcześniejszego remontu.

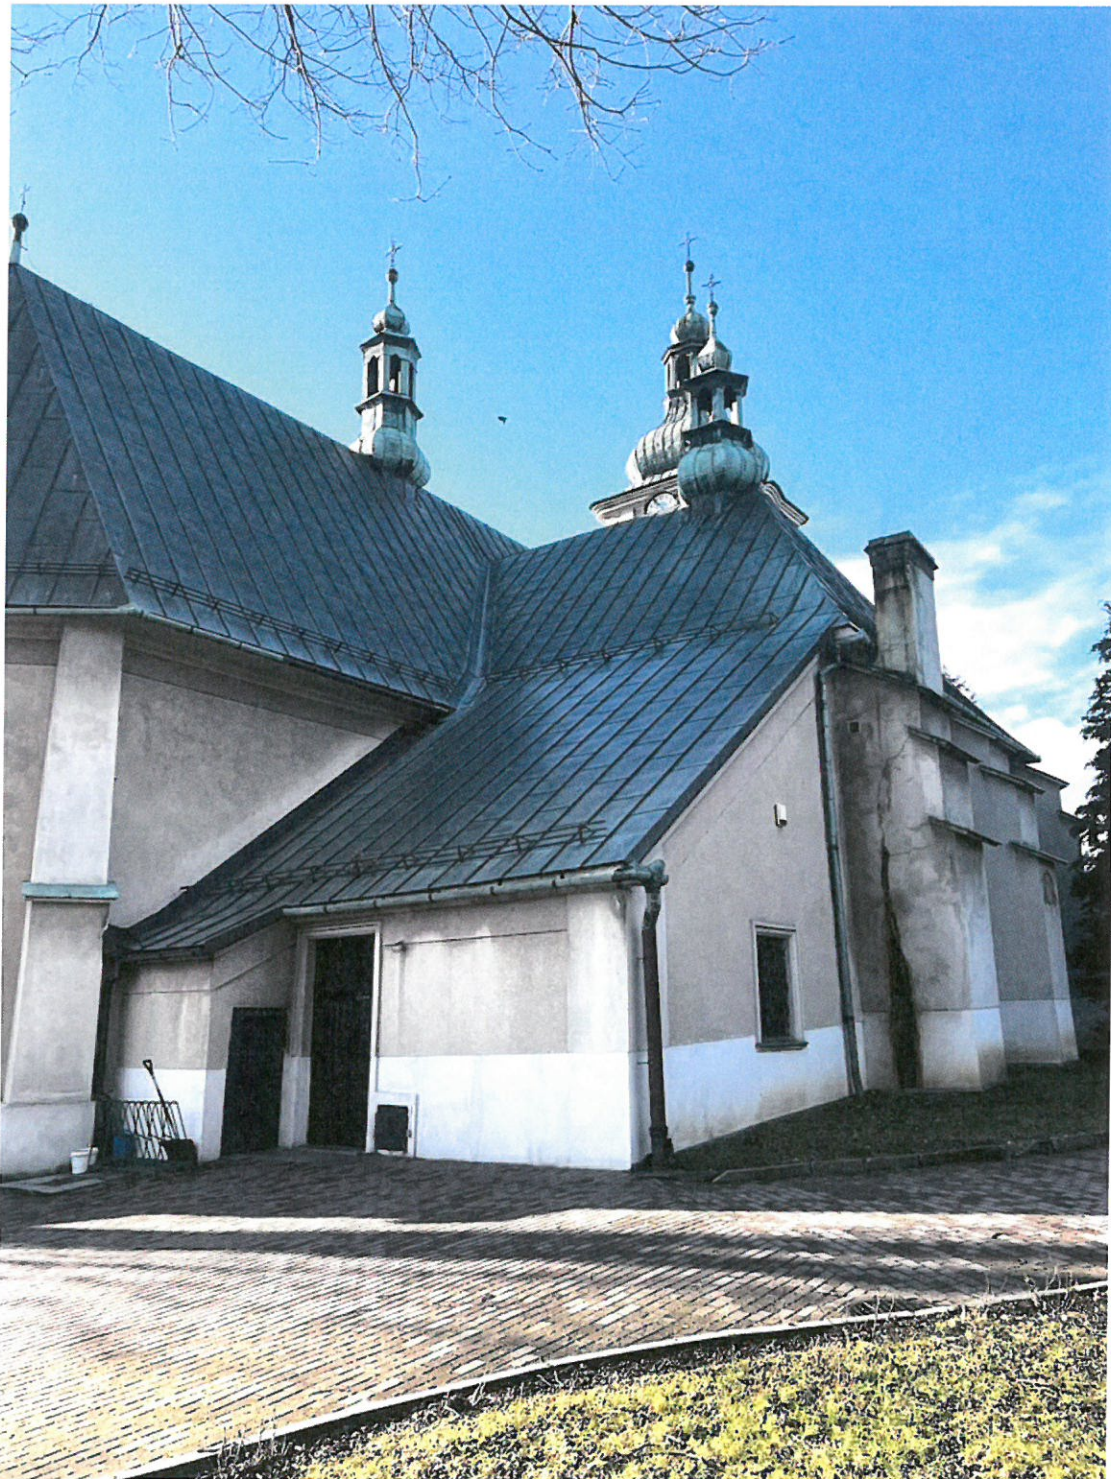
Fot. nr 8 Kościół p. w. św. Marcina w Radziechowach, k. XIV/XV w. Widok ogólny od strony północno-wschodniej. Widoczna gruba warstwa cementowego tynku płukanego, zacieki powstałe na skutek nieszczelności obróbek blacharskich i rynien, ogólne zabrudzenie, nalot fałszywej patyny oraz siatka rys skurczowych i pęknięć. Bardzo zły stan zachowania tynków na powierzchni komina. Widoczne tynki renowacyjne w strefie cokołowej wykonane w ramach wcześniejszego remontu.

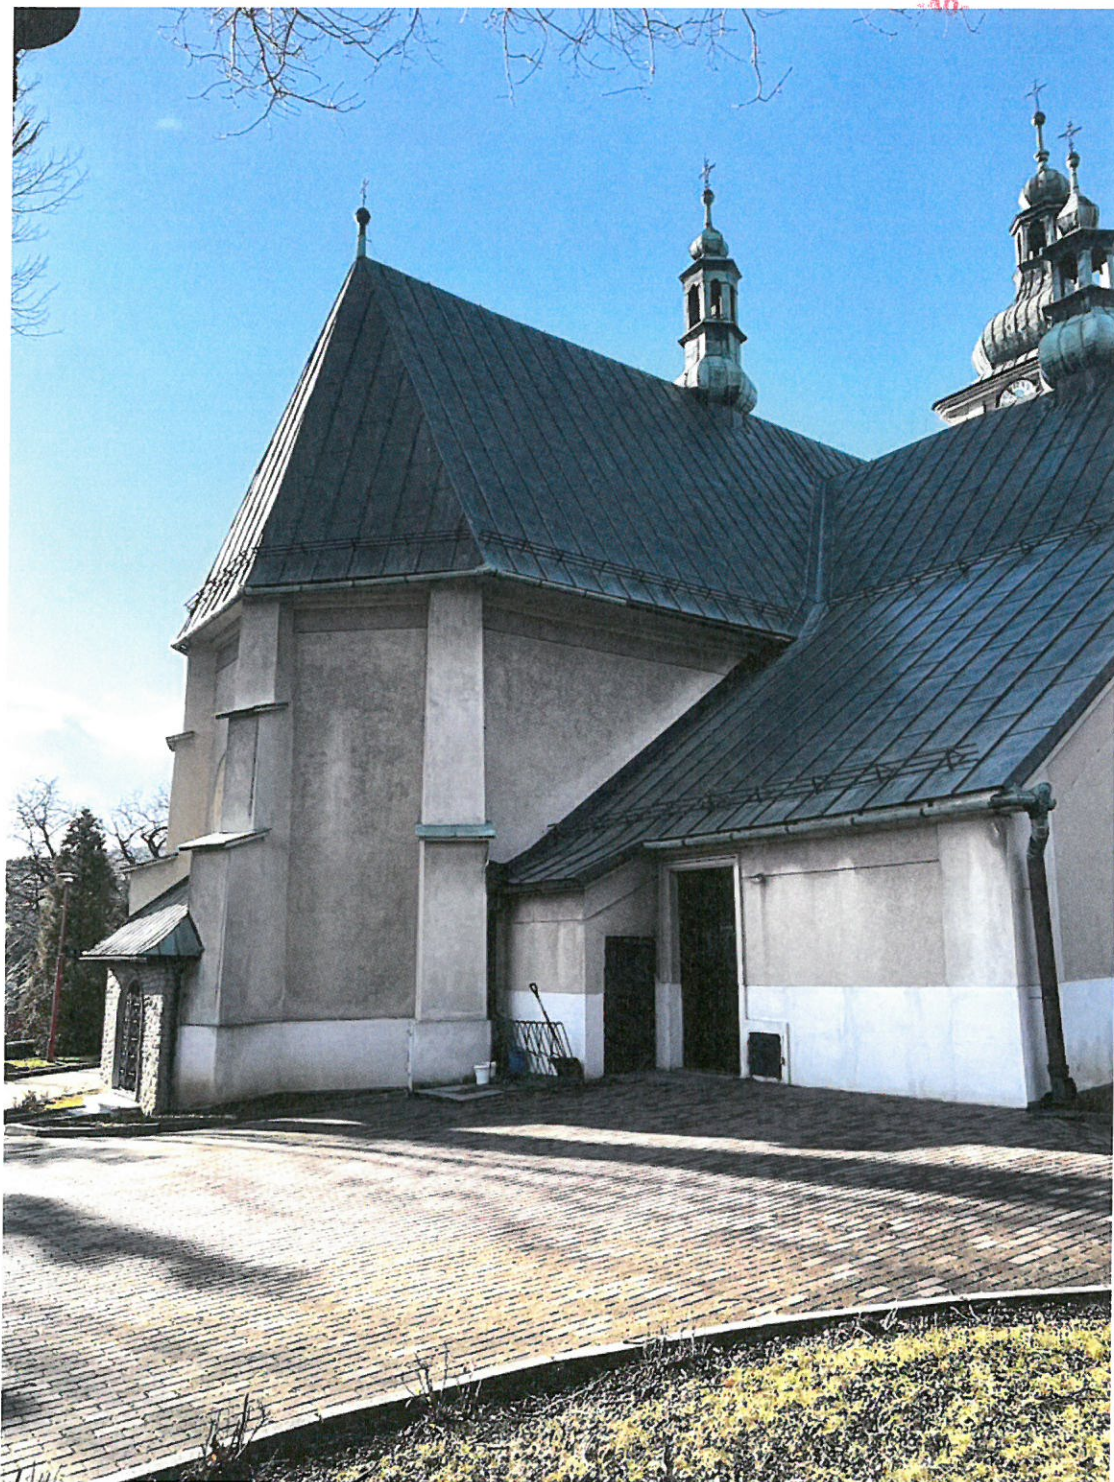
Fot. nr 9 Kościół p. w. św. Marcina w Radziechowach, k. XIV/XV w. Widok ogólny od strony wschodniej. Widoczna gruba warstwa cementowego tynku płukanego, zacieki powstałe na skutek nieszczelności obróbek blacharskich i rynien, ogólne zabrudzenie, nalot fałszywej patyny oraz siatka rys skurczowych i pęknięć. Widoczne tynki renowacyjne w strefie cokołowej wykonane w ramach wcześniejszego remontu.

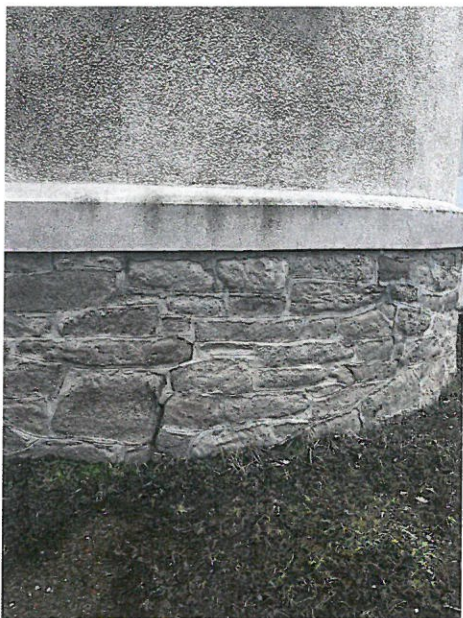
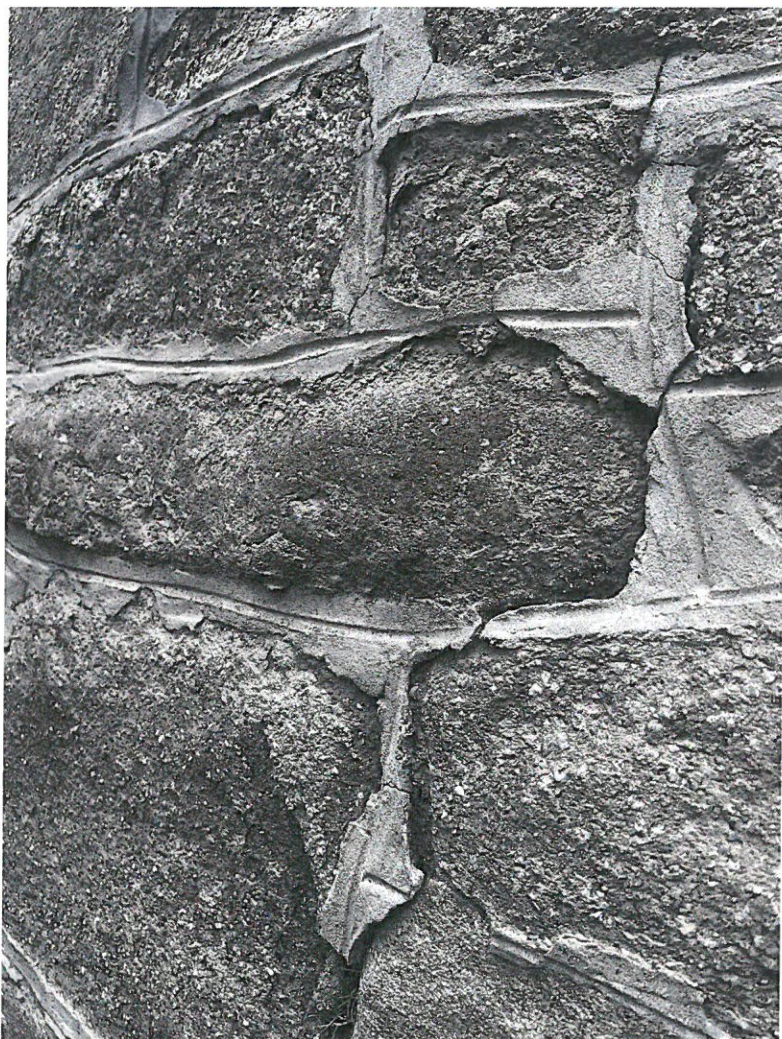
Fot. nr 14Fot. nr 15 Kościół p. w. św. Marcina w Radziechowach, k. XIV/XV w. Widok od strony południowej, fragment cokołu kamiennego. Widoczne wykruszające się, nieszczelne spoiny cementowe, zwiędła, objęta korozją i pokryta fałszywą patyną powierzchnia kamienia.

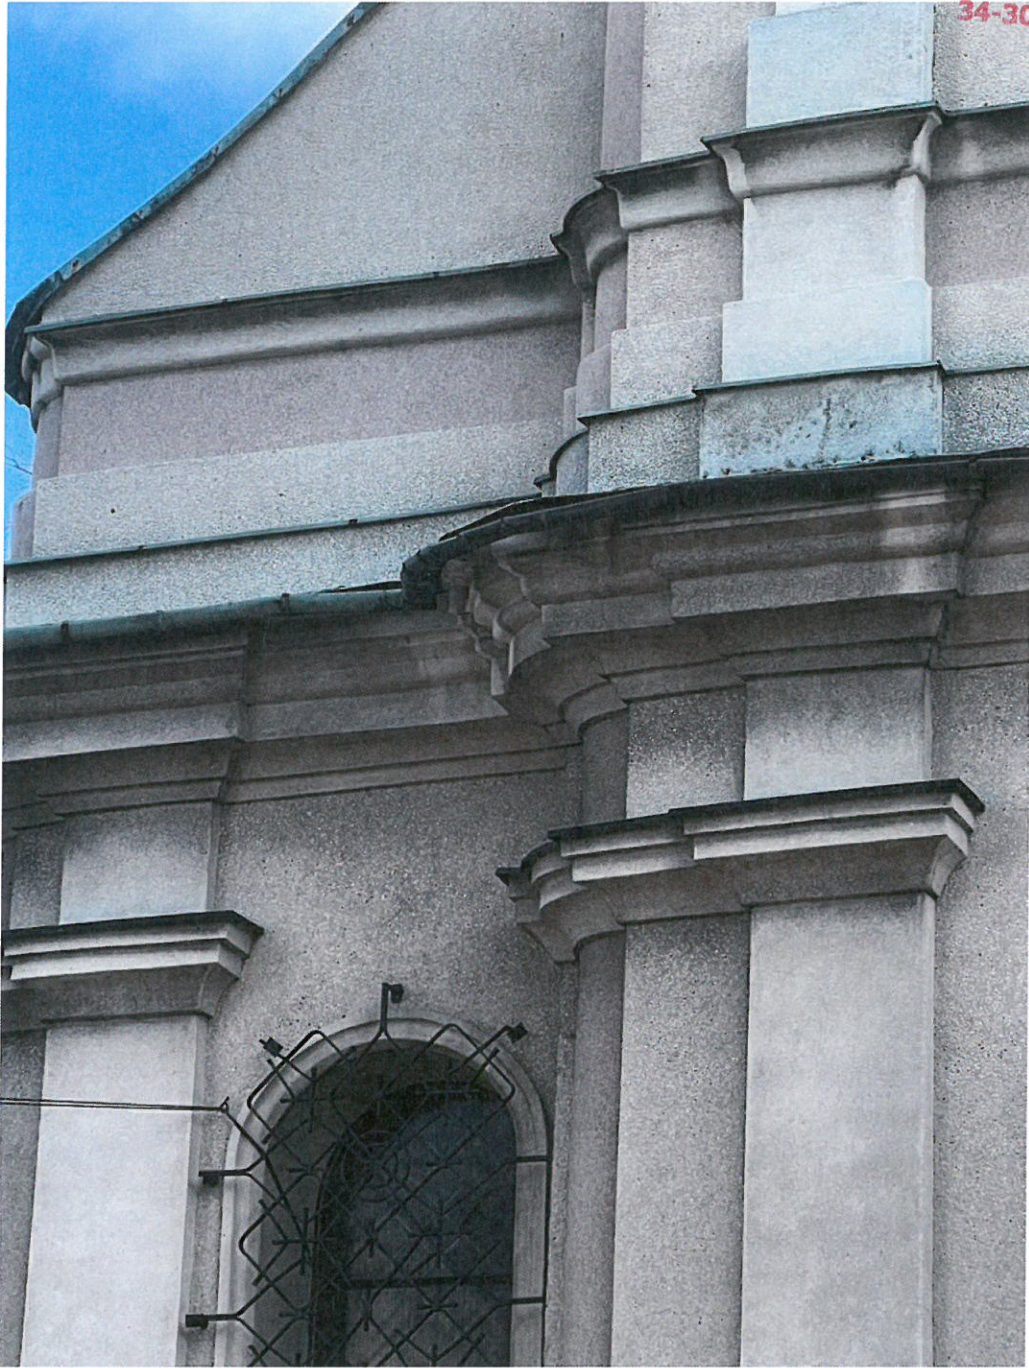
Fot. nr 20 Kościół p. w. św. Marcina w Radziechowach, k. XIV/XV w. Widok fragmentu fasady; strona zachodnia. Widoczna faktura tynków cementowych, zawilgocenie na skutek nieszczelności obróbek blacharskich, zabrudzenia, nalot fałszywej patyny.

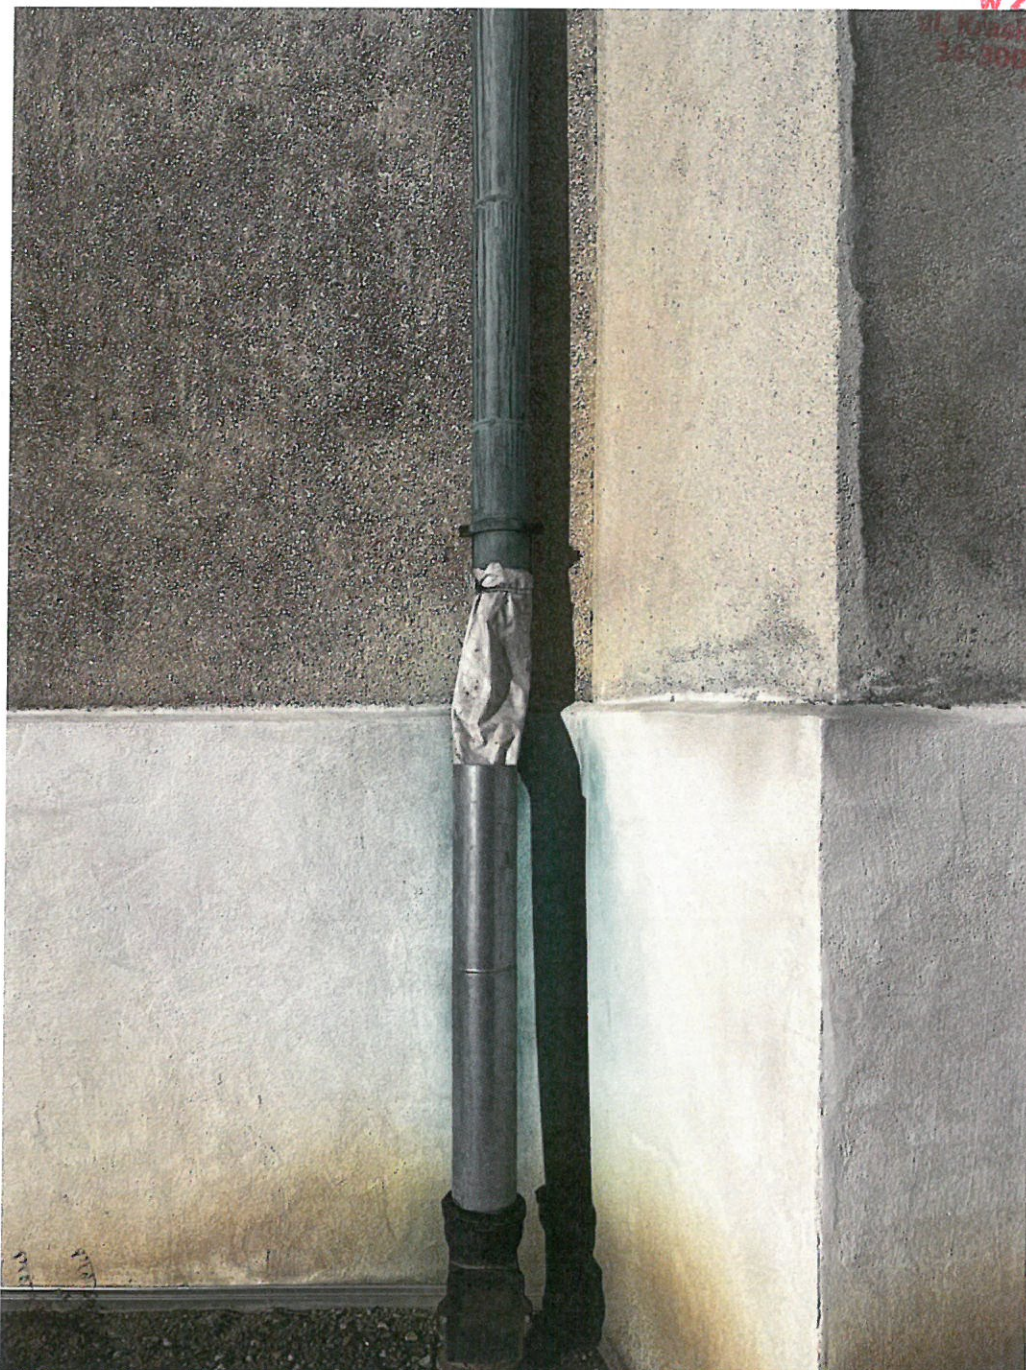
Fot. nr 21 Kościół p. w. św. Marcina w Radziechowach, k. XIV/XV w. Przerwana rynna od strony północnej.

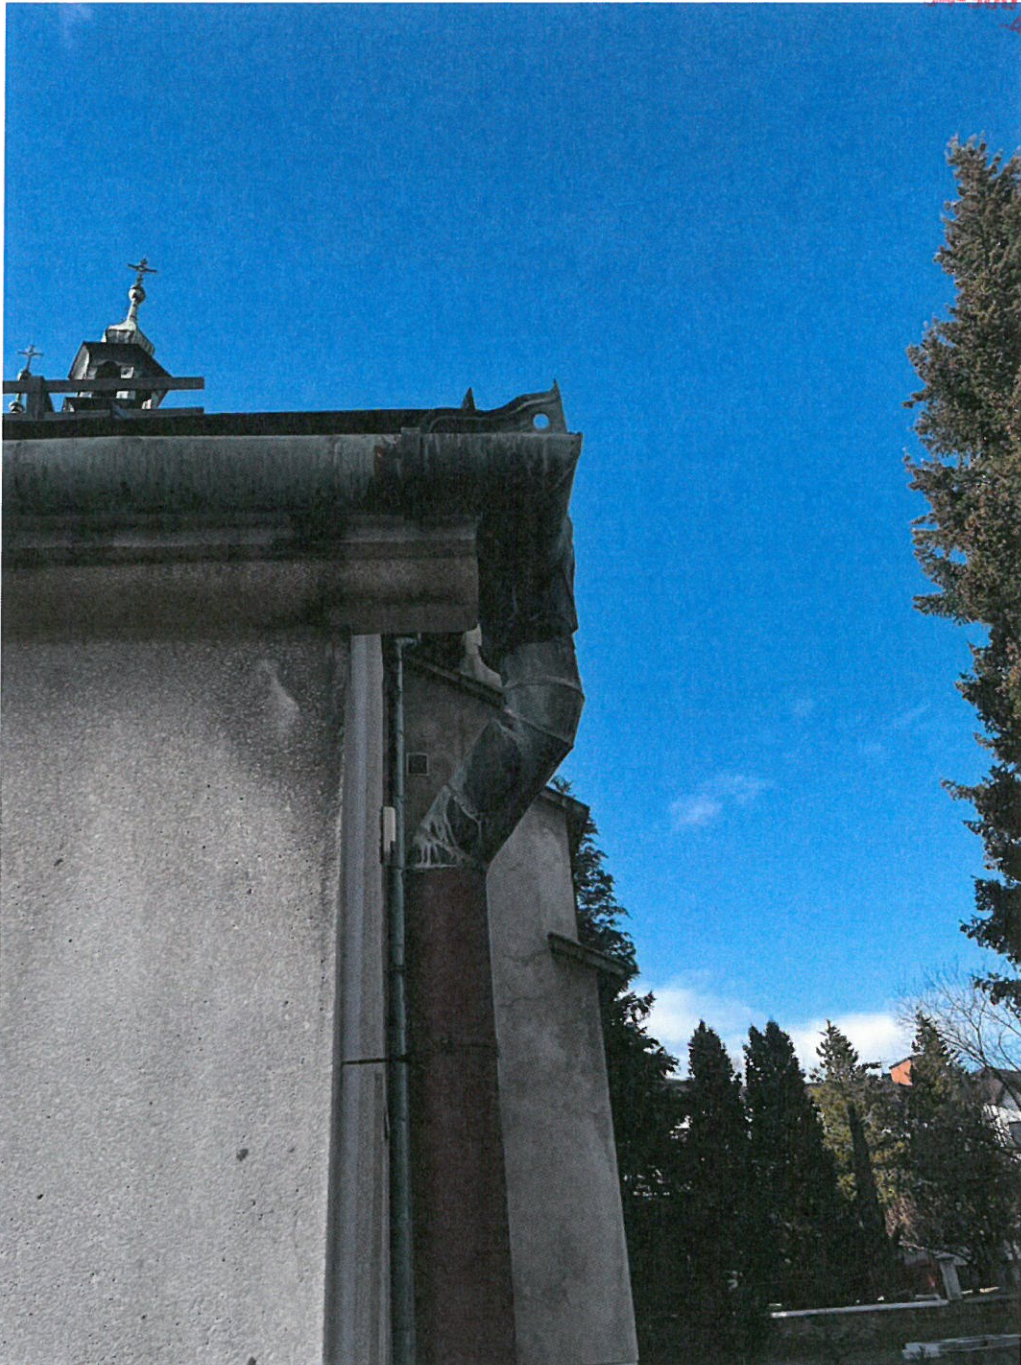
Fot. nr 22 Kościół p. w. św. Marcina w Radziechowach, k. XIV/XV w. Widok od strony północnej. Widoczne nieszczelności obróbek blacharskich, skorodowana rynna, zacieki i zabrudzenia na powierzchni elewacji.

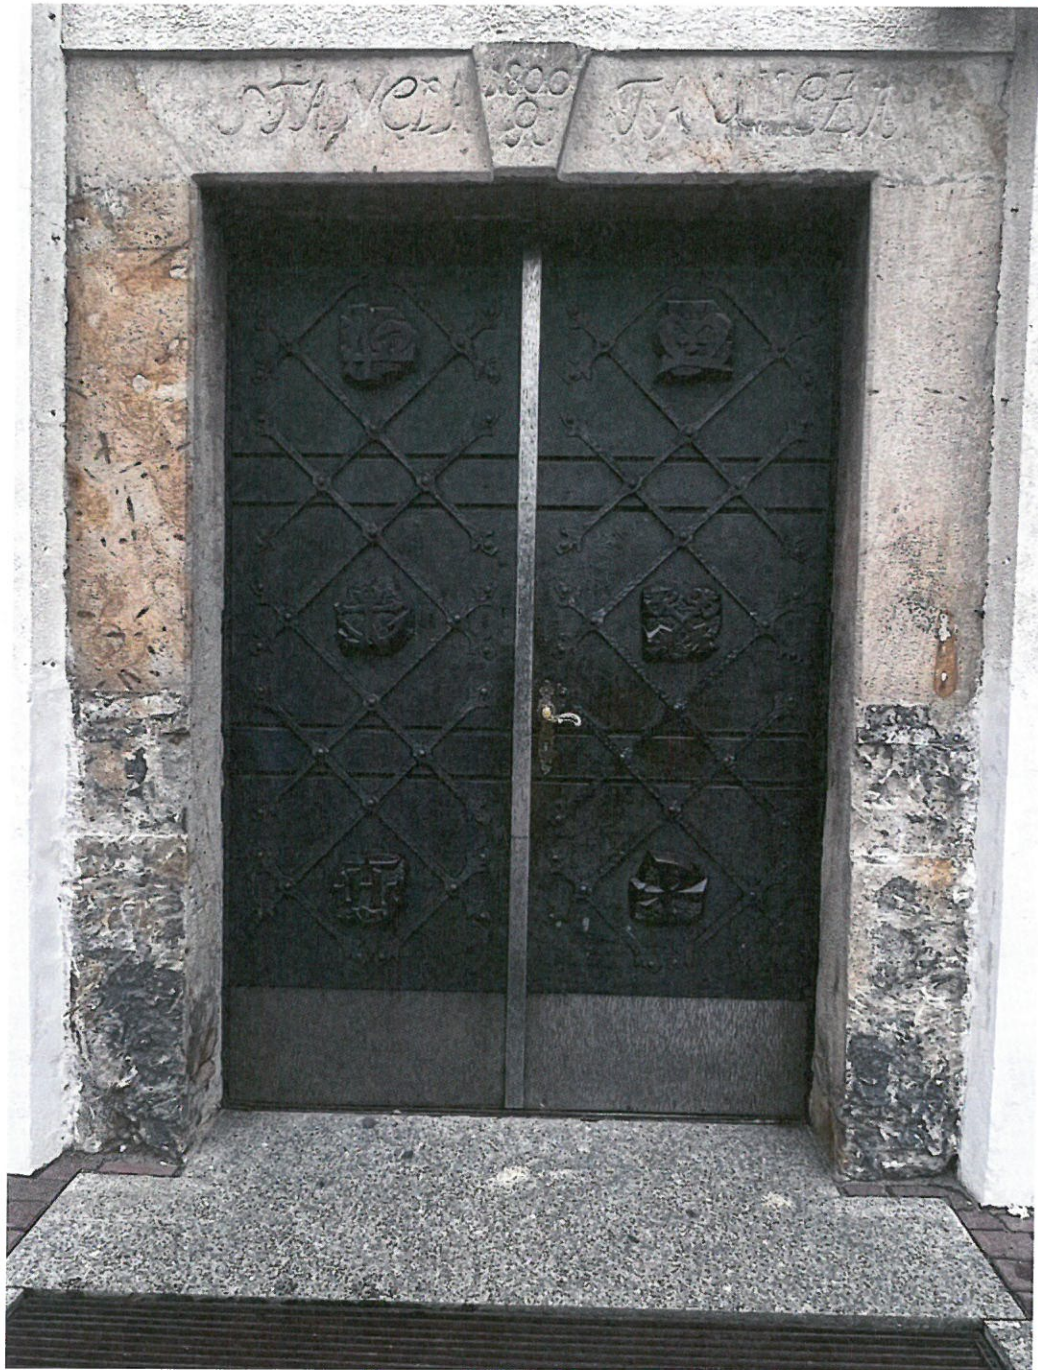
Fot. nr 23 Kościół p. w. św. Marcina w Radziechowach, k. XIV/XV w. Drzwi i portal kamienny; wejście główne. Widoczny zły stan zachowania kamienia w dolnych partiach portalu: obicia, złuszczenia, rozwarstwianie i osypywanie się kamienia, zabrudzenie.

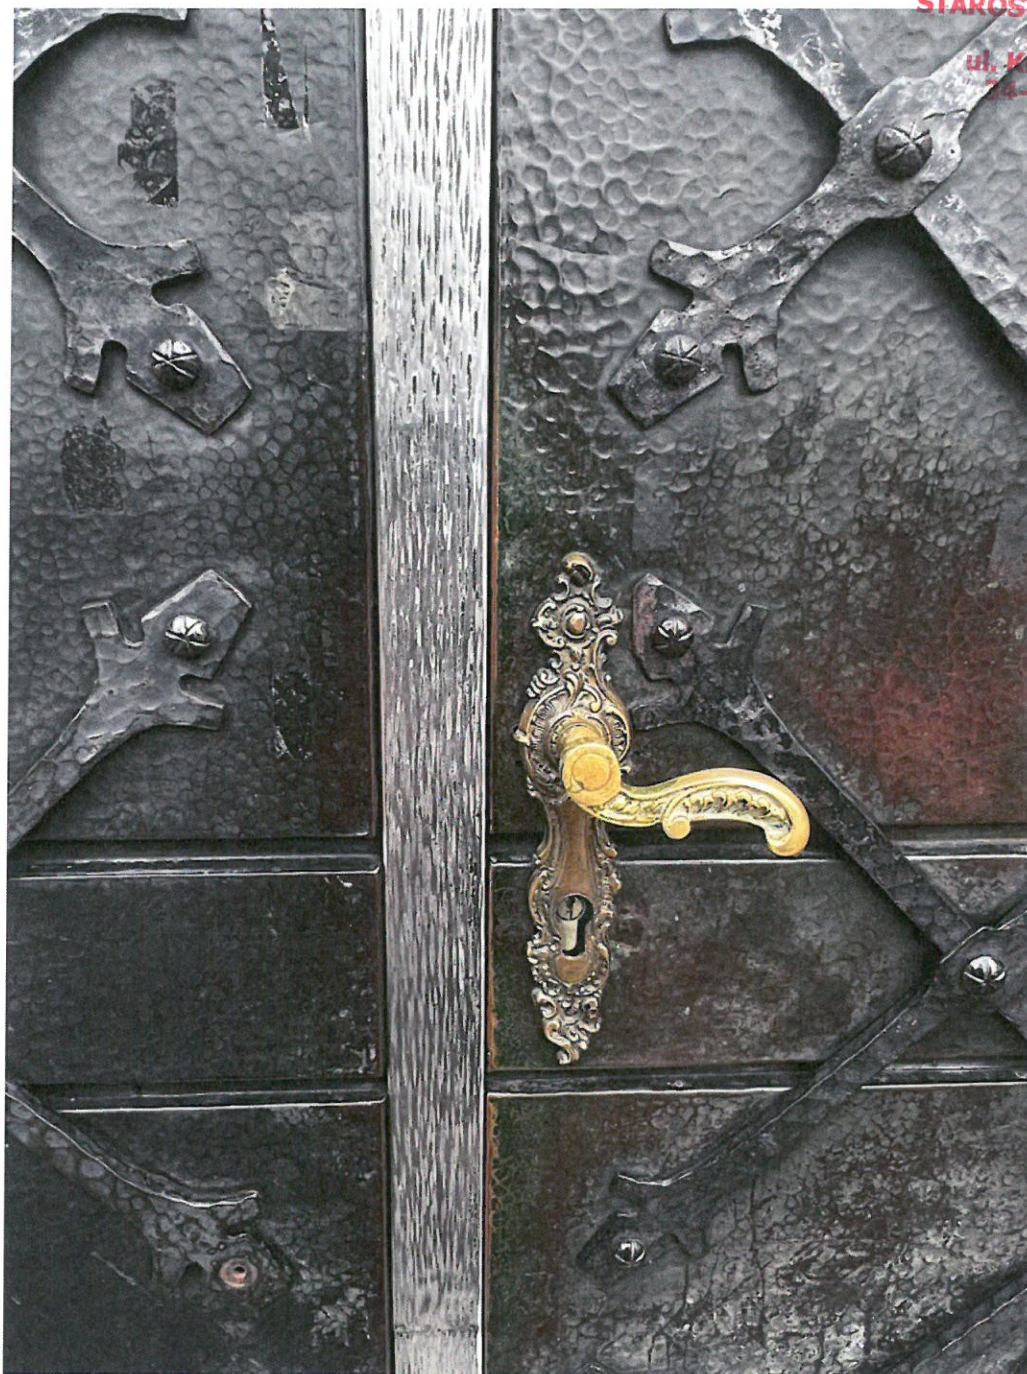
Fot. nr 24 Kościół p. w. św. Marcina w Radziechowach, k. XIV/XV w. Fragment drzwi głównych. Widoczne objawy korozji, przetarcia, zabielenia powierzchni.
