PROJEKT ARCHITEKTONICZNO – BUDOWLANY

INWESTOR: PARAFIA RZYMSKOKATOLICKA P.W.ŚW. MARCINA W RADZIECHOWY

ADRES: KOŚCIÓŁ P.W. ŚW. MARCINA W RADZIECHOWY, UL. PLEBAŃSKA 1, 34-381 RADZIECHOWY, POW. ŻYWIECKI, GMINA RADZIECHOWY-WIEPRZ WOJ. ŚLĄSKIE, DZIAŁKA NUMER 7159 OBRĘB 0004,

FAZA: PROJEKT BUDOWLANY

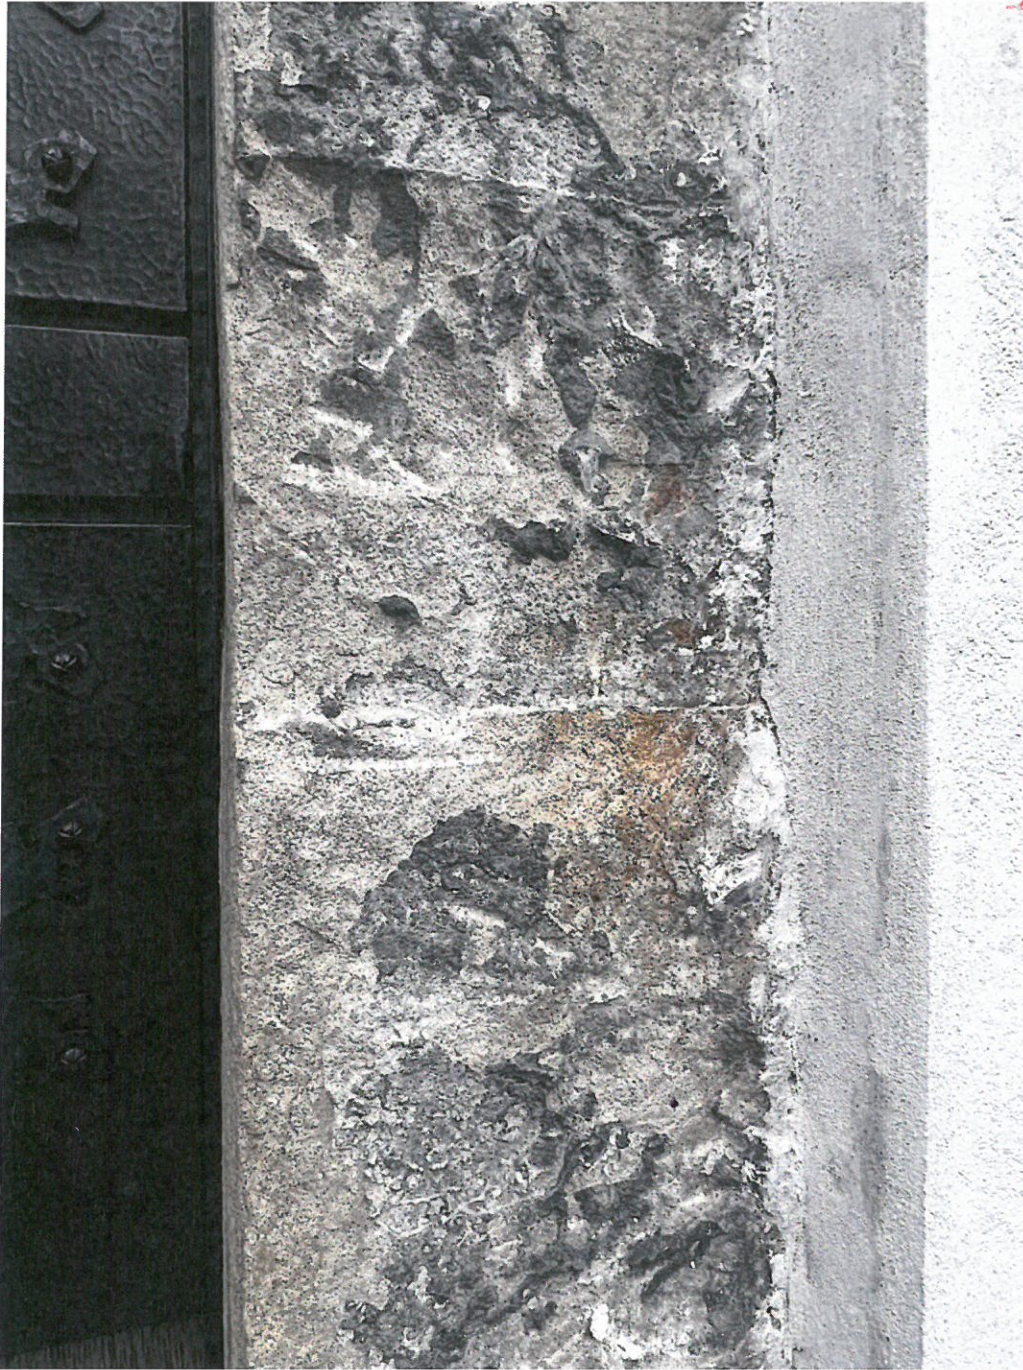
Fot. nr 25 Kościół p. w. św. Marcina w Radziechowach, k. XIV/XV w. Fragment portalu kamiennego wejścia głównego. Widoczny zły stan zachowania kamienia – obicia, złuszczenia, rozwarstwianie i osypywanie się kamienia.

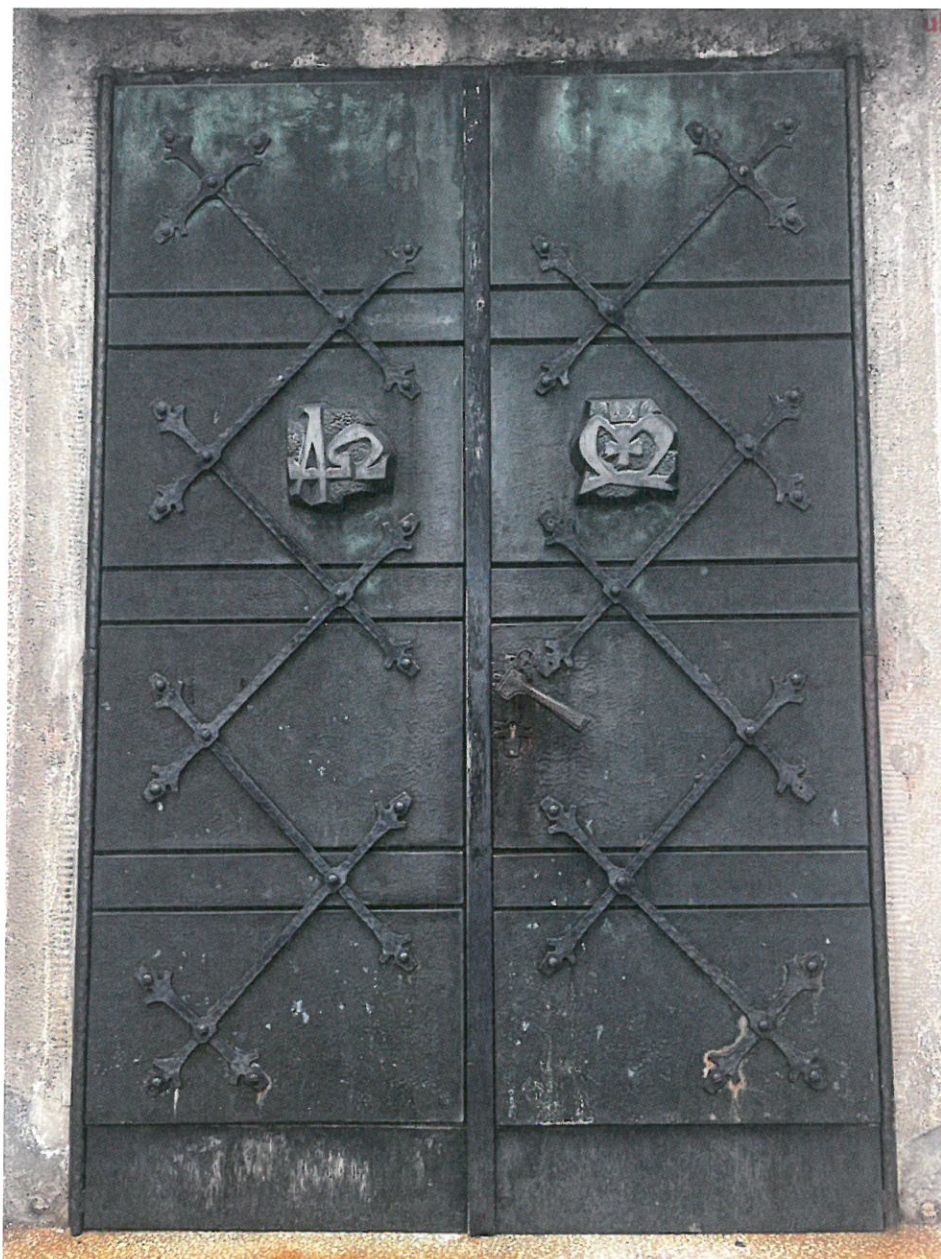
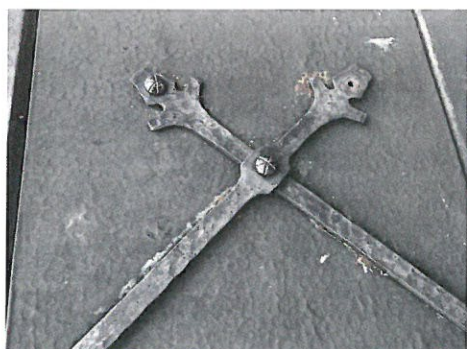
Fot. nr 26 Fot. nr 27 Kościół p. w. św. Marcina w Radziechowach, k. XIV/XV w. Drzwi boczne, od strony południowej. Widoczne objawy korozji metalu, przetarcia patyny, ubytki nitów montujących kute aplikacje.

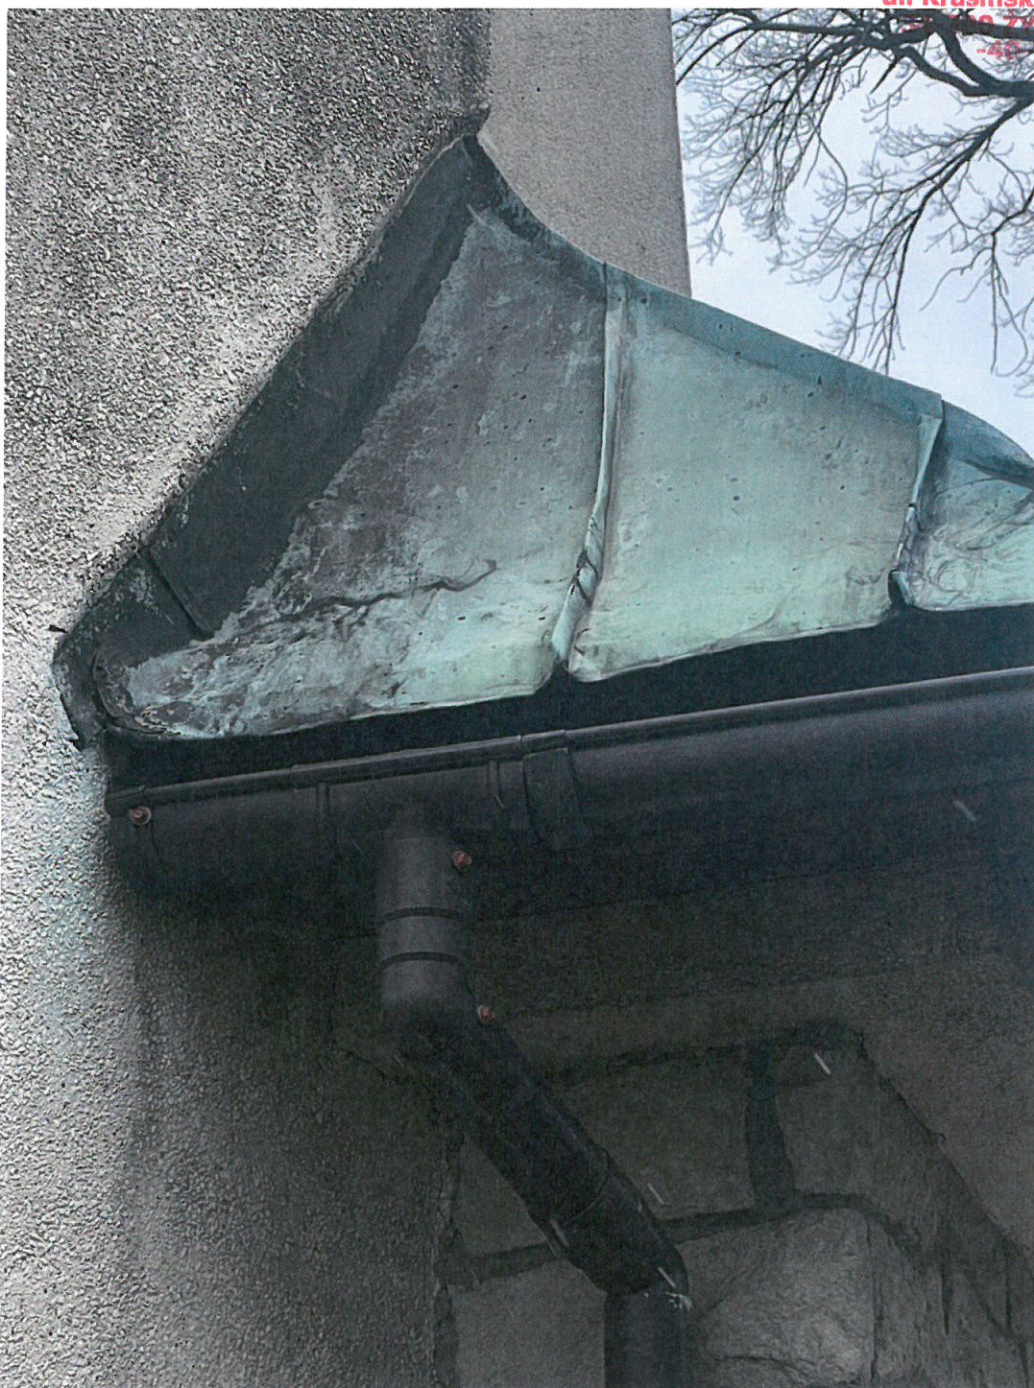
Fot. nr 28 Kościół p. w. św. Marcina w Radziechowach, k. XIV/XV w. Fragment zadaszania kaplicy Ogrójca. Widoczna korozja i nieszczelności blachy.

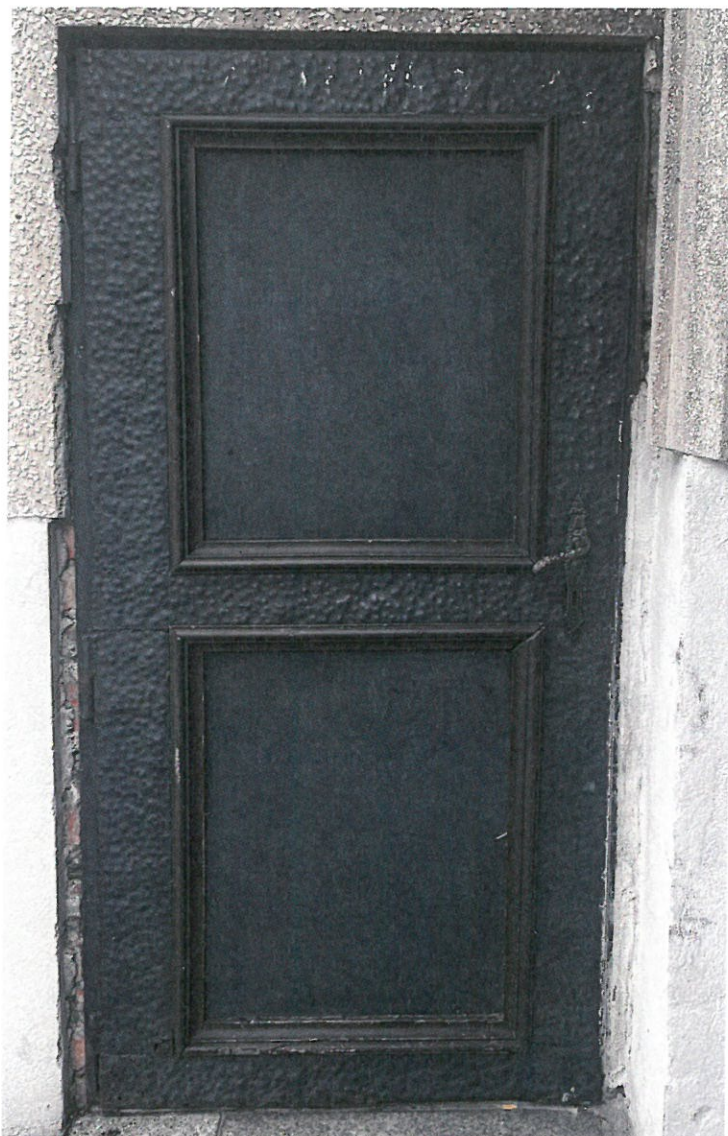
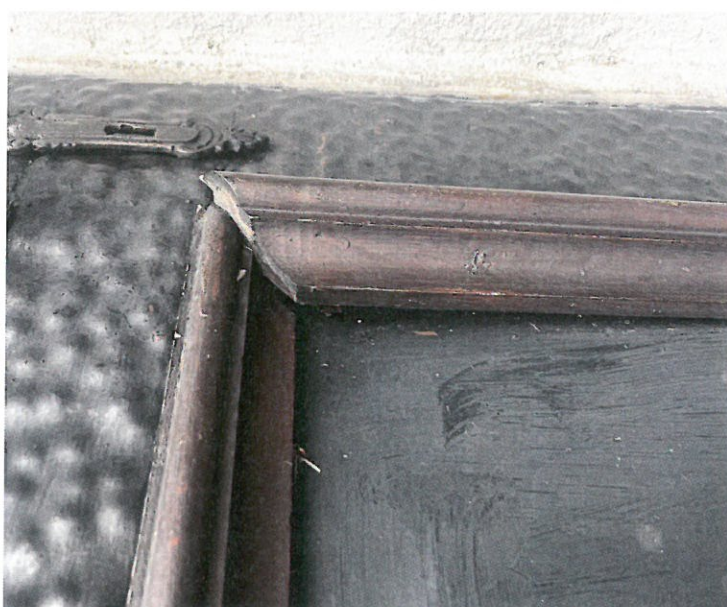
Fot. nr 29 Fot. nr 30 Kościół p. w. św. Marcina w Radziechowach, k. XIV/XV w. Drzwi od strony wschodniej - na ścianie prezbiterium. Widoczne objawy korozji i zabrudzenie blachy, rozszczelnienia drewnianych listew.
